Projektnamn	Projekt Nr.	Datum
Dalvägen Jakobslundsvägen		2021-01-20

Projektnamn
Dalvägen Jakobslundsvägen

Sektionsinspektion - 2021-01-20 - 1

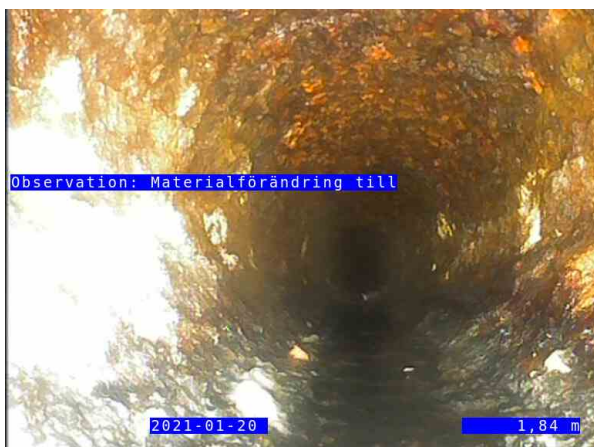
1,84 0%	MFÖ	Materialförändring till	
	2,41 0%	FOG3	Grad 3. Ej öppen fogförskjutning, 3	
	2,42 0%	FOG4	Grad 4. Öppen fogförskjutning, 4

1_0001.jpeg, 00:00:30, 1.84m
Materialförändring till

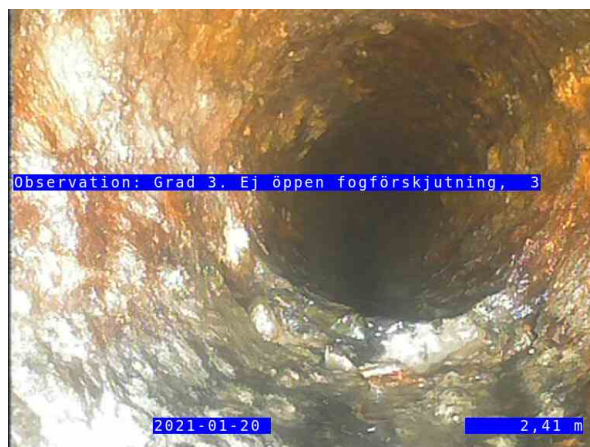
1_0002.jpeg, 00:00:45, 2.41m
Grad 3. Ej öppen fogförskjutning, 3

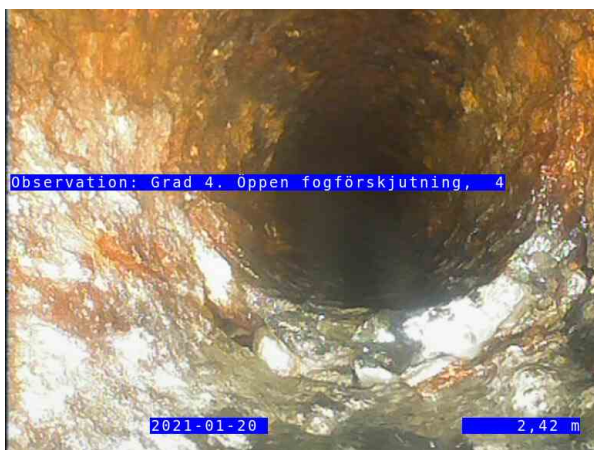
1_0003.jpeg, 00:01:19, 2.42m
Grad 4. Öppen fogförskjutning, 4

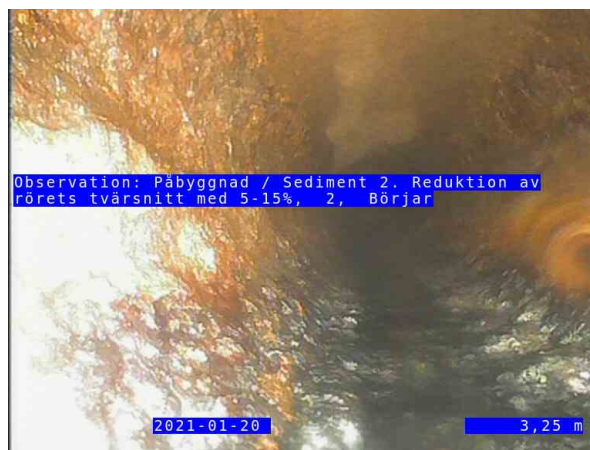
3,25 0%	B01 SED2	Påbyggnad / Sediment 2. Reduktion av rörets tvärsnitt med 5-15%, 2, Börjar

1_0004.jpeg, 00:01:46, 3.25m
Påbyggnad / Sediment 2. Reduktion av rörets tvärsnitt med 5-15%, 2, Börjar

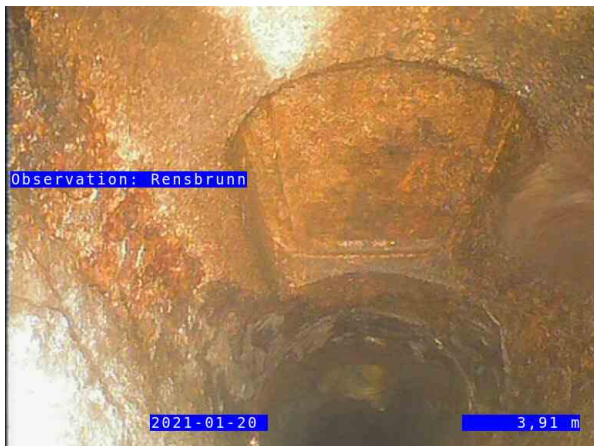
1_0005.jpeg, 00:01:58, 3.91m
Rensbrunn

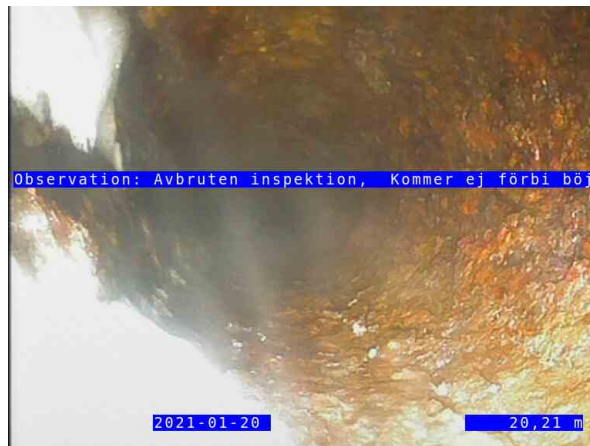
20,21 0%	AVB	Avbruten inspektion, Kommer ej förbi böj / Kommer ej förbi böj

1_0006.jpeg, 00:10:18, 20.21m
Avbruten inspektion, Kommer ej förbi böj / Kommer ej förbi böj

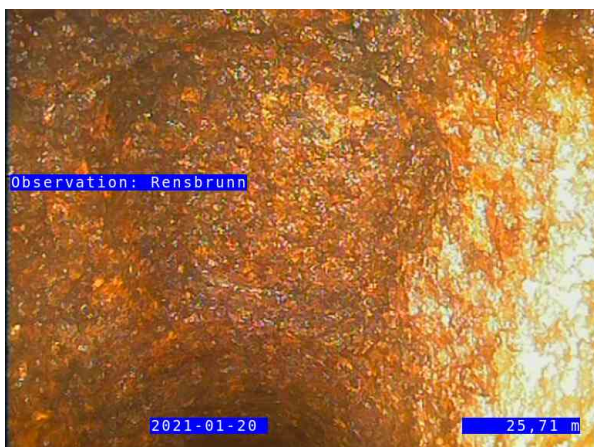
2_0003.jpeg, 00:01:47, 25.71m
Rensbrunn

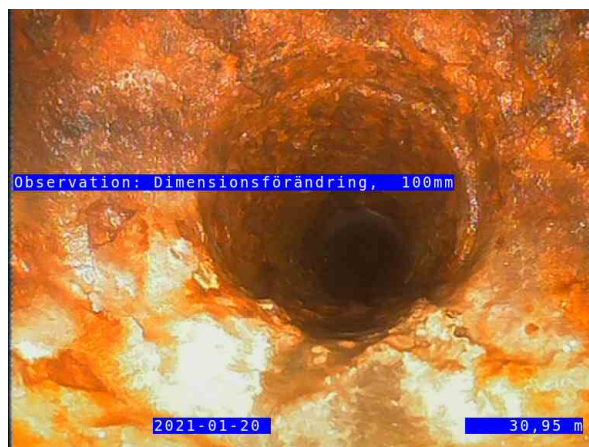
2_0002.jpeg, 00:00:32, 30.95m
Dimensionsförändring, 100mm / 100mm

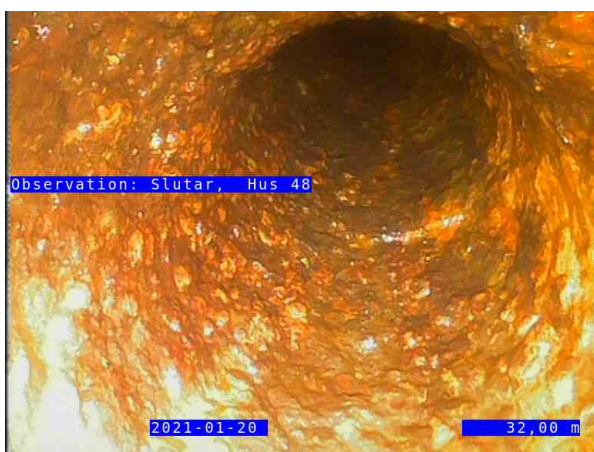
2_0001.jpeg, 00:00:04, 32.00m
Slutar, Hus 48 / Hus 48

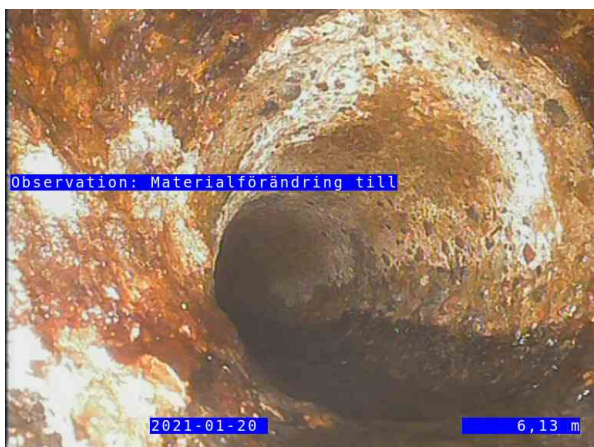
3_0001.jpeg, 00:01:52, 6.13m
Materialförändring till

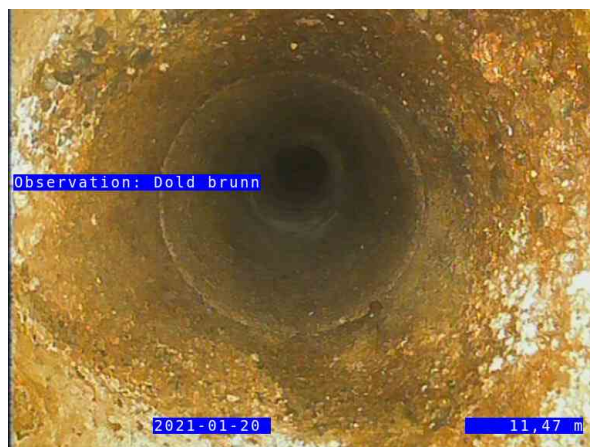
3_0002.jpeg, 00:02:32, 11.47m
Dold brunn

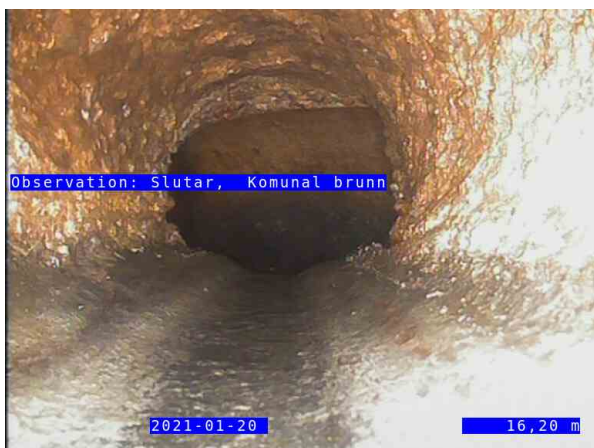
3_0003.jpeg, 00:03:07, 16.20m
Slutar, Komunal brunn / Komunal brunn

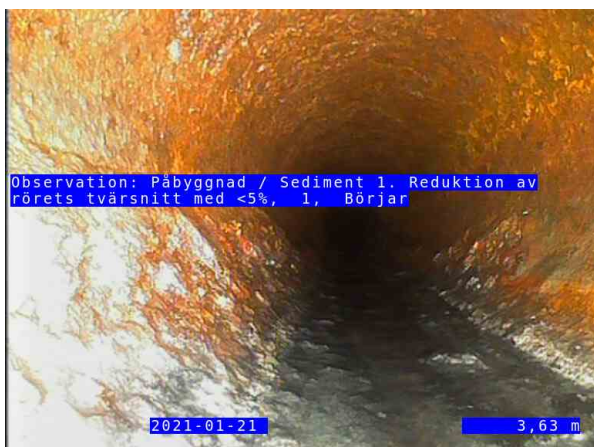
2,39 0%	GRR	Grenrör	
	3,63 0%	B01 SED1	Påbyggnad / Sediment 1. Reduktion av rörets tvärsnitt med <5%, 1, Börjar

4_0001.jpeg, 00:00:51, 3.63m
Påbyggnad / Sediment 1. Reduktion av rörets tvärsnitt med <5%, 1, Börjar

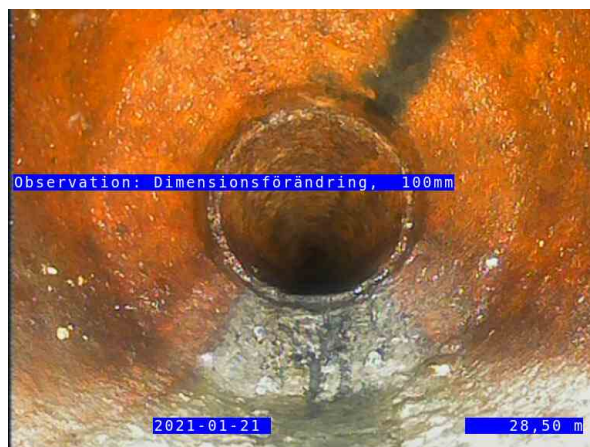
4_0002.jpeg, 00:07:09, 28.50m
Dimensionsförändring, 100mm / 100mm

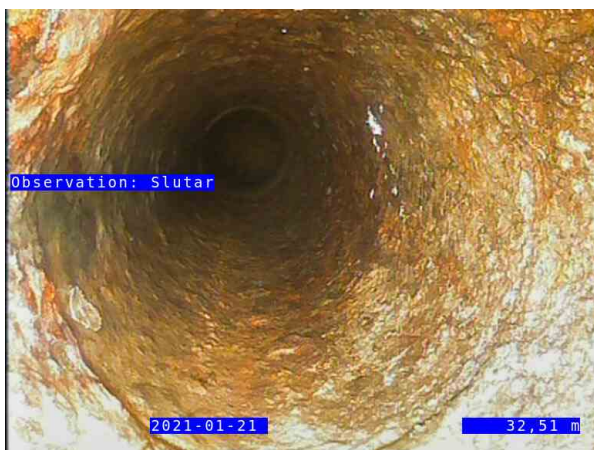
4_0003.jpeg, 00:08:59, 32.51m
Slutar

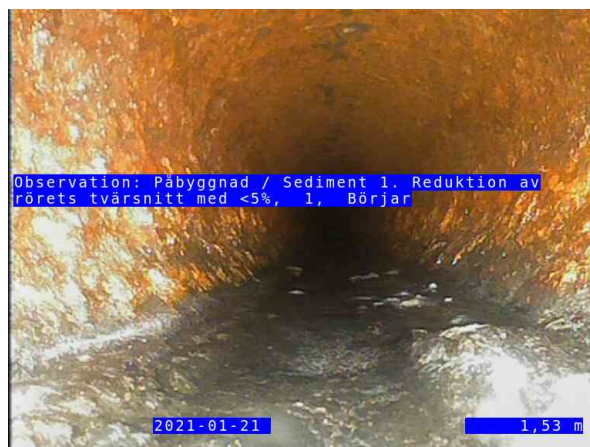
1,12	0%	GRR	Grenrör	
	1,53	0%	B01 SED1	Påbyggnad / Sediment 1. Reduktion av rörets tvärsnitt med <5%, 1, Börjar

5_0003.jpeg, 00:07:31, 1.53m
Påbyggnad / Sediment 1. Reduktion av rörets tvärsnitt med <5%, 1, Börjar

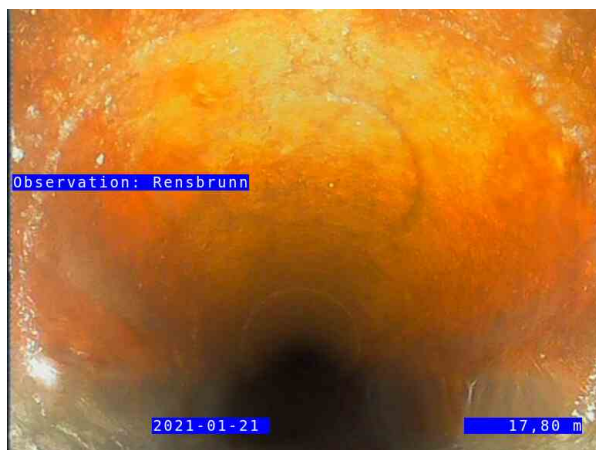
5_0002.jpeg, 00:03:28, 17.80m
Rensbrunn

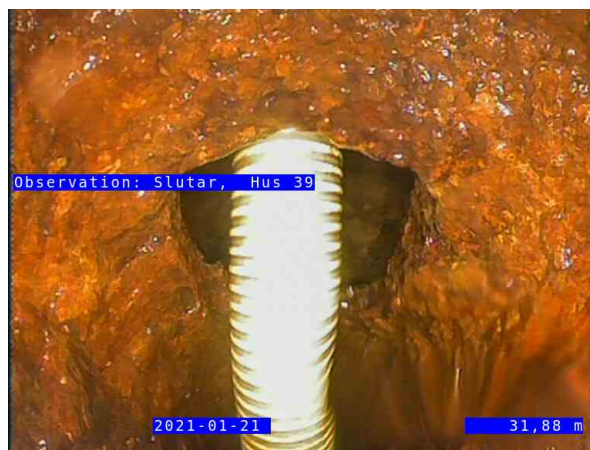
5_0001.jpeg, 00:00:02, 31.88m
Slutar, Hus 39 / Hus 39

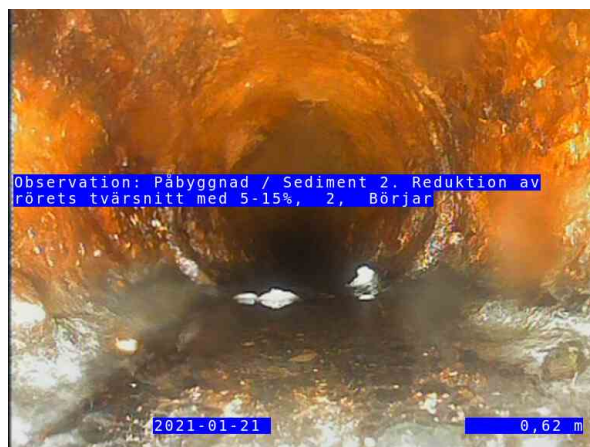
0,50	0%	GRR	Grenrör	
	0,62	0%	B01 SED2	Påbyggnad / Sediment 2. Reduktion av rörets tvärsnitt med 5-15%, 2, Börjar

1_0012.jpeg, 00:11:19, 0.62m
Påbyggnad / Sediment 2. Reduktion av rörets tvärsnitt med 5-15%, 2, Börjar

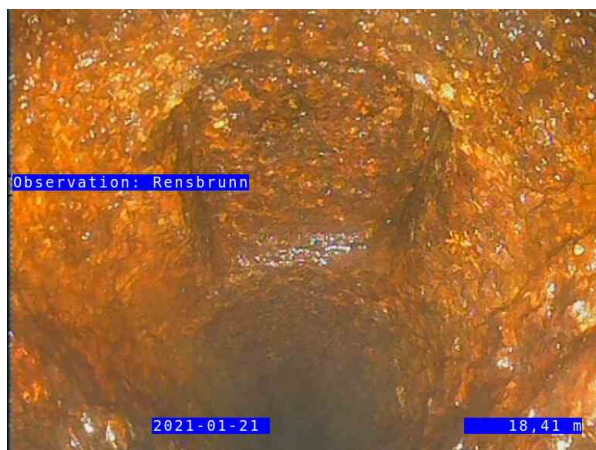
1_0011.jpeg, 00:06:54, 18.41m
Rensbrunn

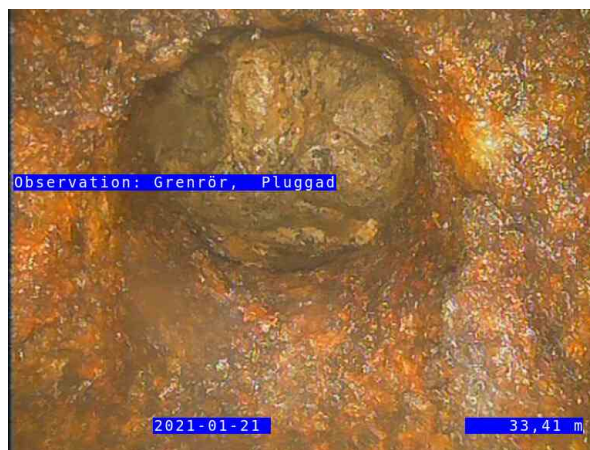
22,23	0%	GRR	Grenrör	
	26,88	0%	GRR	Grenrör	
	28,15	0%	GRR	Grenrör	
	33,41	0%	GRR	Grenrör, Pluggad / Pluggad

1_0010.jpeg, 00:03:52, 33.41m
Grenrör, Pluggad / Pluggad

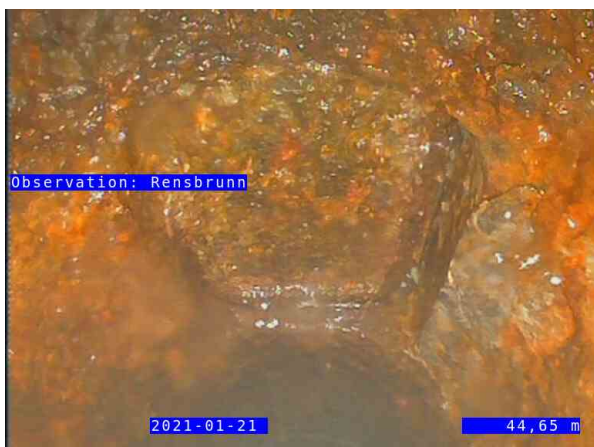
1_0009.jpeg, 00:01:28, 44.65m
Rensbrunn

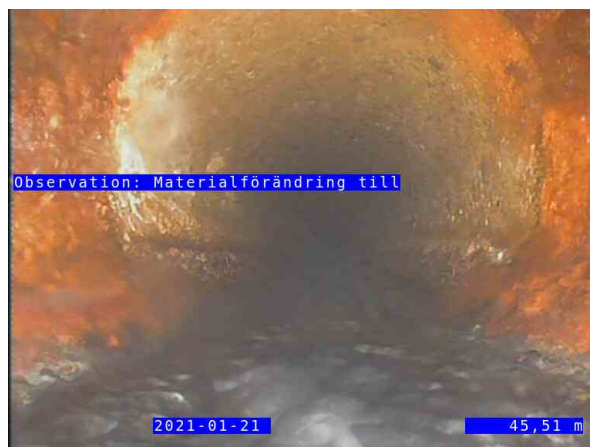
1_0008.jpeg, 00:01:08, 45.51m
Materialförändring till

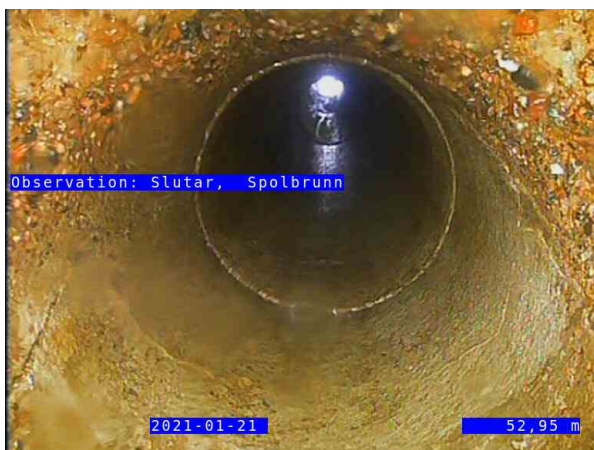
1_0007.jpeg, 00:00:04, 52.95m
Slutar, Spolbrunn / Spolbrunn
