SVARTSJÖ
TRÄDKONSULT

Trädbesiktning

Uppdragsgivare: Klas Ebeling, Klättermusen Trädbeskrning
Typ av uppdrag: Besiktning och sondering med Resistograph IML F500
Adress: Jakoblundsvägen 46, Segeltorp, baksidan på föreningens gemensamma plats.
Ägare: Dungens Villaförening
Besiktningsdatum: 2008-09-29
Besiktningsman: Cathrine Bernard, Arborist Svartsjö Trädkonsult

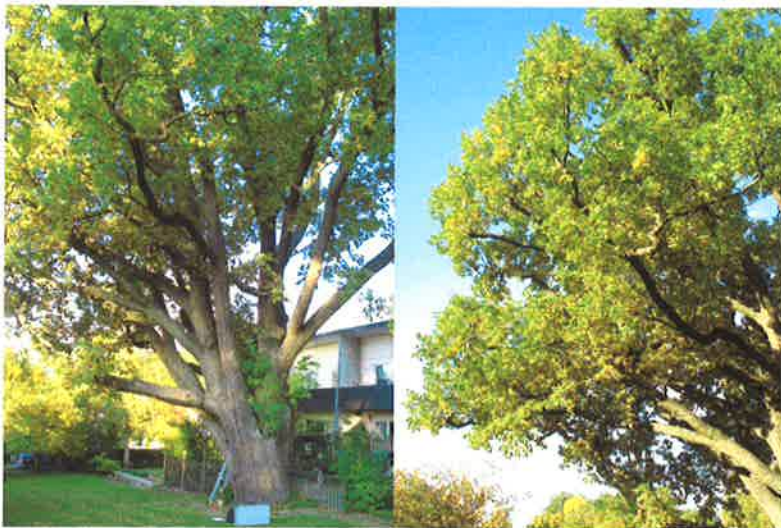
Stor utbredd krona.

God vitalitet med frisk skotttillväxt.

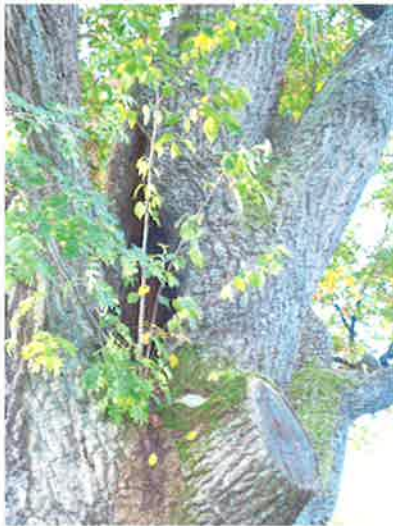
Strukturell kondition: På sydvästra sidan finns en större hålighet i huvudgren vid stamförgreningen 3 meter upp. Sondering vid skadan visar att lite frisk ved finns kvar. Samma gren har längre upp (10 m) en allvarlig skada. Fruktkroppar av skadesvampen Svavelticka (*Laetiporus sulphureus*) växer på veden på motsatta sida av håligheten. Svavelticka orsakar brunröta och bedöms som allvarlig. Ännu en skadesvamp, Korkmussling (*Daedalea quercina*), växer på västra sidan intill ett äldre beskärningssnitt. Sondering intill fruktkroppen visade att det finns tillräckligt med frisk ved intakt vid denna punkt. Men Korkmussling orsakar brunröta och bedöms vanligtvis som en allvarlig skadegörare.

Hålighet i huvudgren.

Trädet har ett högt biologiskt värde eftersom det är en ek med relativt hög ålder. Det har också ett estetiskt värde för de boende i området och har sannolikt även kulturhistoriska värden. De strukturella problemen trädet har bedöms som allvarliga och trädet utgör en risk för omgivningen. Riskerna kan avhjälpas på ett tillfredsställande sätt med förebyggande åtgärder. En kraftig avlastande beskärning av de grenar som berörs av rötskadan på sydvästra sidan av trädet

bör göras. Grenarna bör tas ned till säker höjd, strax ovanför den statiska stabiliseringen. Detta medför stora beskärningssnitt som tillför trädet ytterligare skada, men detta bedöms som enda lösningen om trädet skall bevaras. Beskärningen bör utföras fackmannamässigt och kan göras med sk coronett-snitt som gör att snittyterna inte ser så drastiskt kapade ut och efterliknar en naturlig grenfraktur. Detta beskärningssätt gynnar även flora och fauna mer än ett rakt snitt.

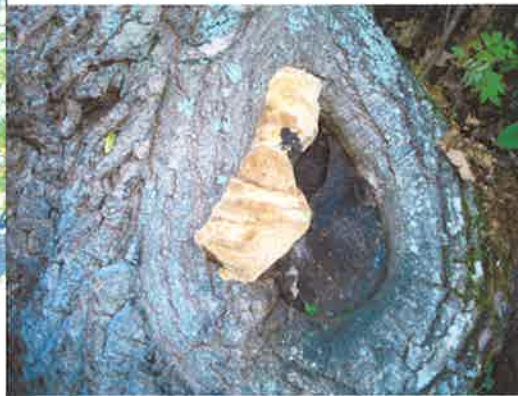
Angrepp av skadesvampen Korkmussling.
