Konditionsbesiktning avseende en ek med växtplats bakom huset Jakobslundsvägen 34 på fastigheten tillhörande BRF Dungen i Segeltorp

På uppdrag av Trädvård Global Service (Lars Haglund) och BRF Dungen besiktigade Trädmästarna (Jörg Roepcke) en ek med växtplats bakom huset Jakobslundsvägen 34 i Segeltorp. För trädposition se bilaga. Frågor kring trädets kondition och framtidsförutsättningar föranledde besiktningen som utfördes okulärt samt med rötsonderingsinstrument IML Resi PD500 samt impulstomograf Rinntech ARBOTOM. Besiktningsdatum: 2013-06-10

Konditionsbesiktning avseende en ek vid Jakobslundsvägen 34 i Segeltorp
besiktningdag: 2013-06-10

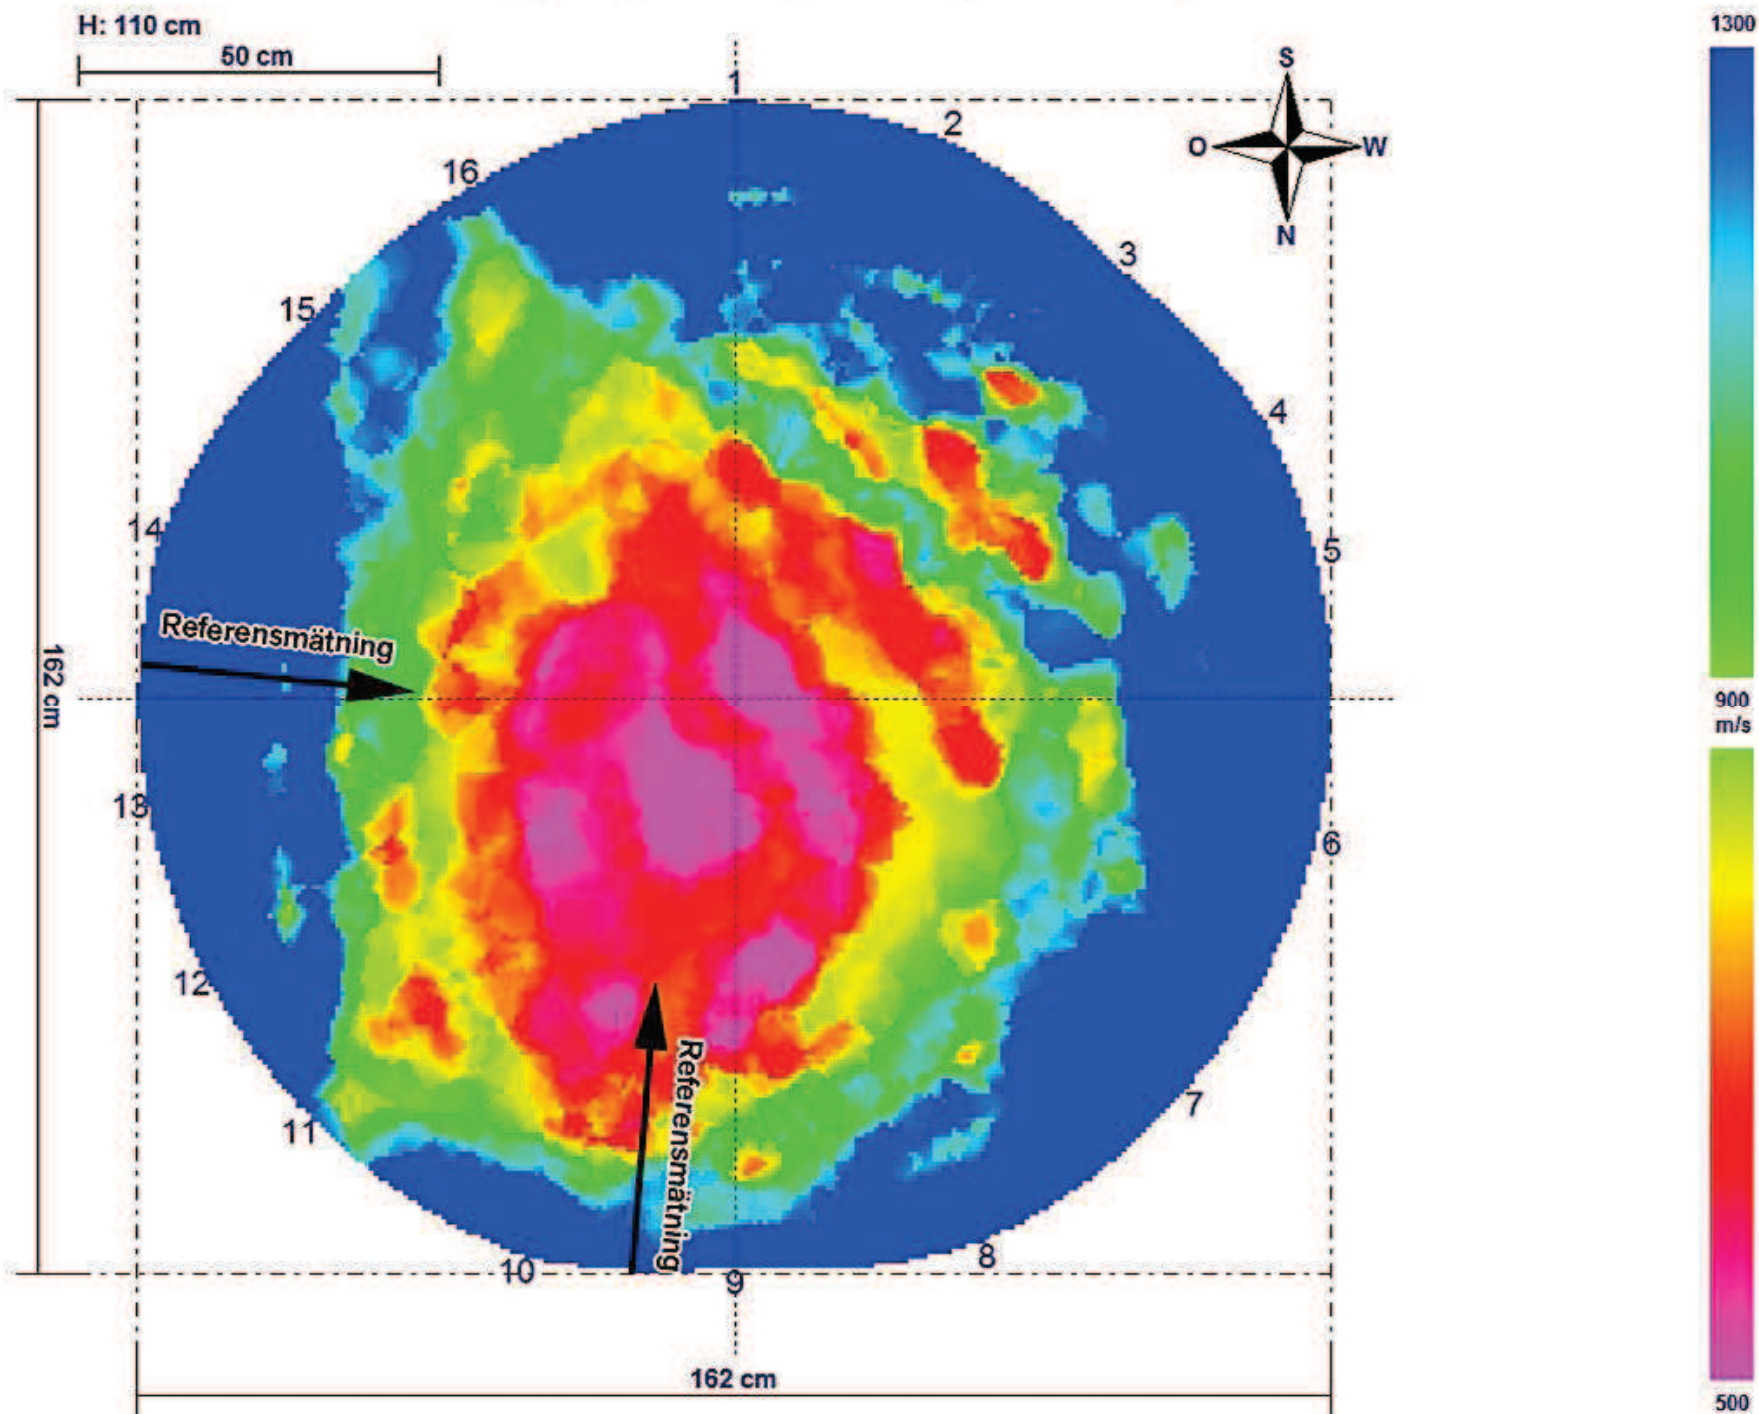
Trädtopmografi

Tomogrammen och sonderingarna indikerar stamröta. Rötskadans utbredning är osymmetrisk mot norra sidan, där anläggningsytan av svaveltickan finns.

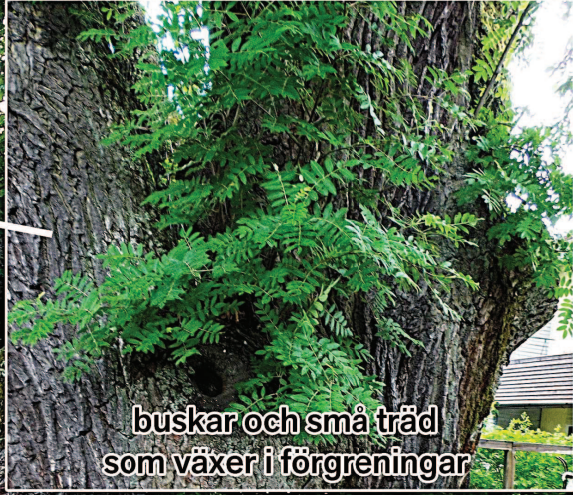
Trädet är flerstammigt, troligen resulterande av toppkapning för många år sedan. Mellan delstammarna bildades djupa fickor där det under åren har samlats jord så att det nu växer flera buskar och små träd där.

buskar och små träd
som växer i förgreningar

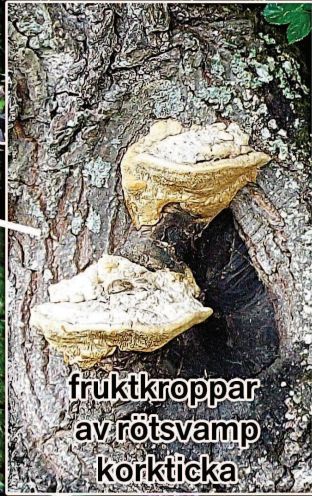
På östra sidan av stammen finns dessutom, på ca 1,6m, fruktkroppar av röttsvamp korkticka (*Daedala quercina*) som också orsakar brunröta.

Korktickans mycel bryter främst ned död ved så att denna rötsvamp klassas som mindre aggressiv.

fruktkroppar
av rötsvamp
korkticka

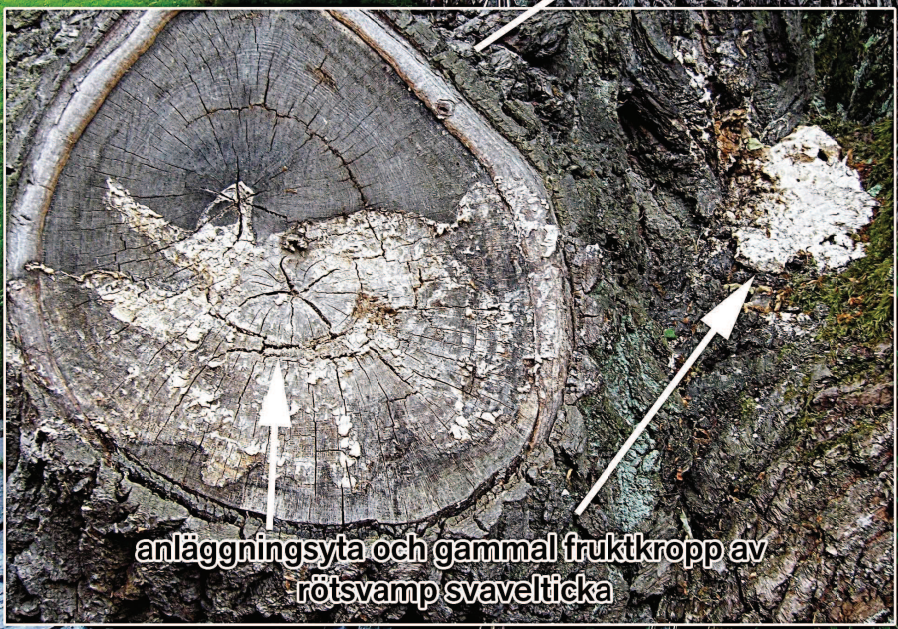
På trädet, som senaste gången besiktigades år 2008, avlägsnades två stora grenar några år efter att husen byggdes. De stora snittytorna fungerade som inträdesport för röttsvampen svavelticka (*Laetiporus sulphureus*). Svampens mycel växte sedan dess under många år i ekens stam och orsakade utbredd brunröta. Vid besiktningsstillfället visade en av de gamla snittytorna svampfruktkroppens anläggningsyta samt rester av en gammal fruktkropp i en förgrening (se bilaga).

Avlägsnandet av stora grenar på stammens norra sida har lett till en infektion med rötsvamparna svavelticka och korkticka. Svaveltickan anses som en aggressiv rötsvamp som växer relativt fort i kärnveden.

anläggningsyta och gammal fruktkropp av
rötsvamp svavelticka

Jag bedömer den besiktigade eken som ett riskträd. Åtgärder som bör genomföras så snart som möjligt är kronans reduktion i syfte för avlastning och symmetri. Den dynamiska kronsäkringens bör kontrolleras och eventuellt bytas.

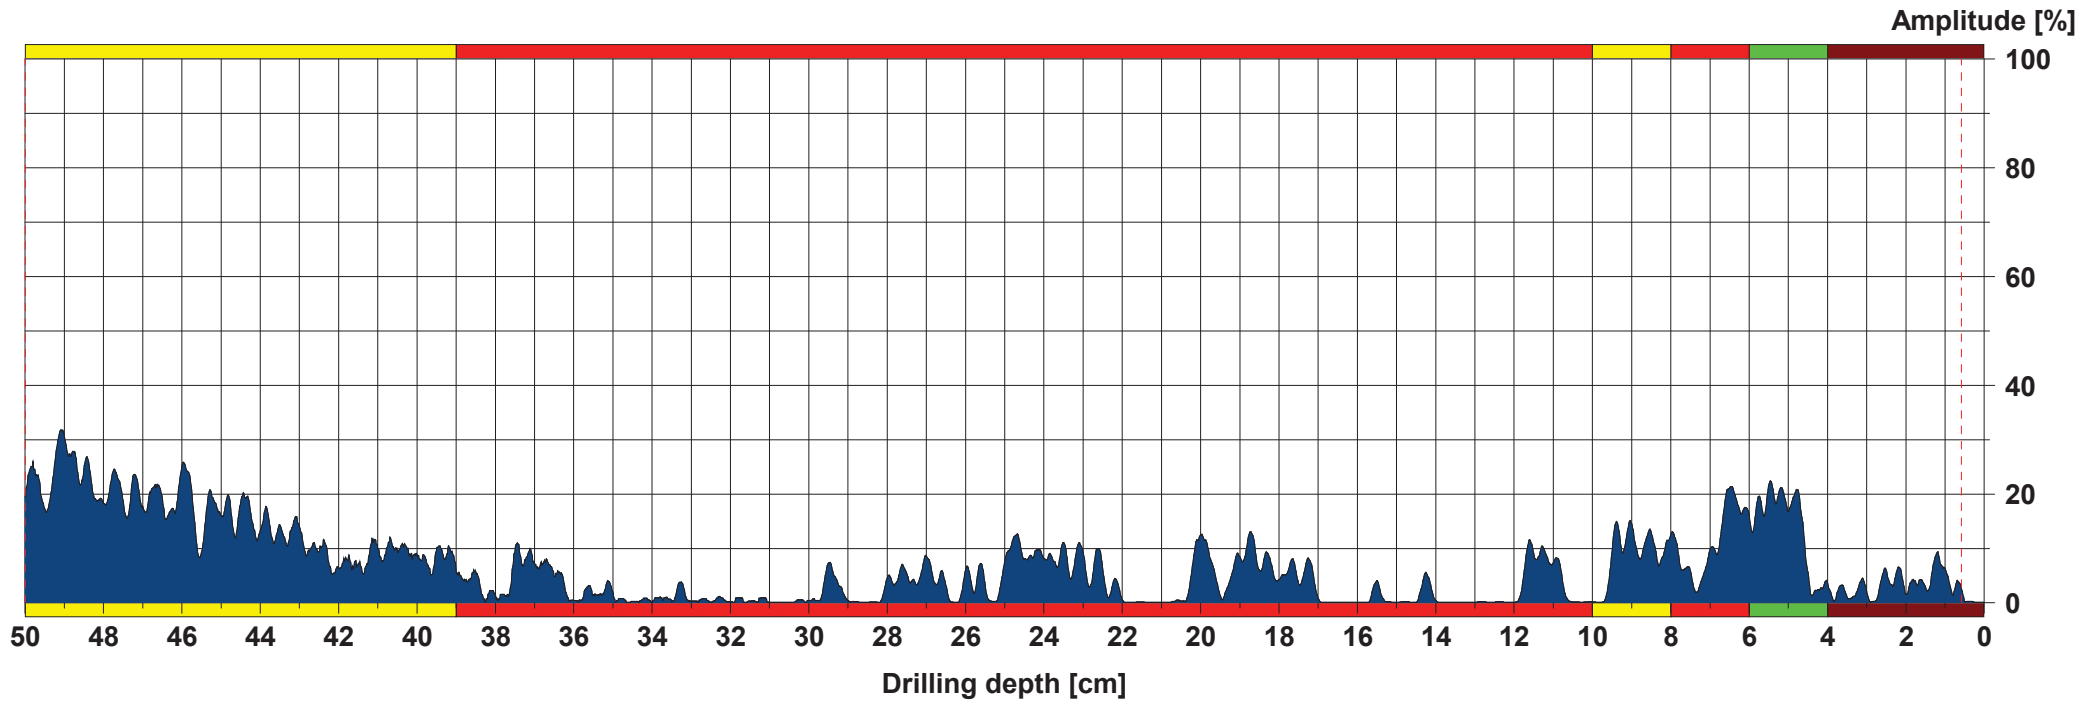
DUNGEN EK 1

Dark red	From	0,0 cm	to	4,0 cm	:	bark
Green	From	4,0 cm	to	6,0 cm	:	frisk ved
Red	From	6,0 cm	to	8,0 cm	:	rötskada/hålighet
Yellow	From	8,0 cm	to	10,0 cm	:	försvagad ved
Red	From	10,0 cm	to	39,0 cm	:	rötskada/hålighet
Yellow	From	39,0 cm	to	50,0 cm	:	försvagad ved

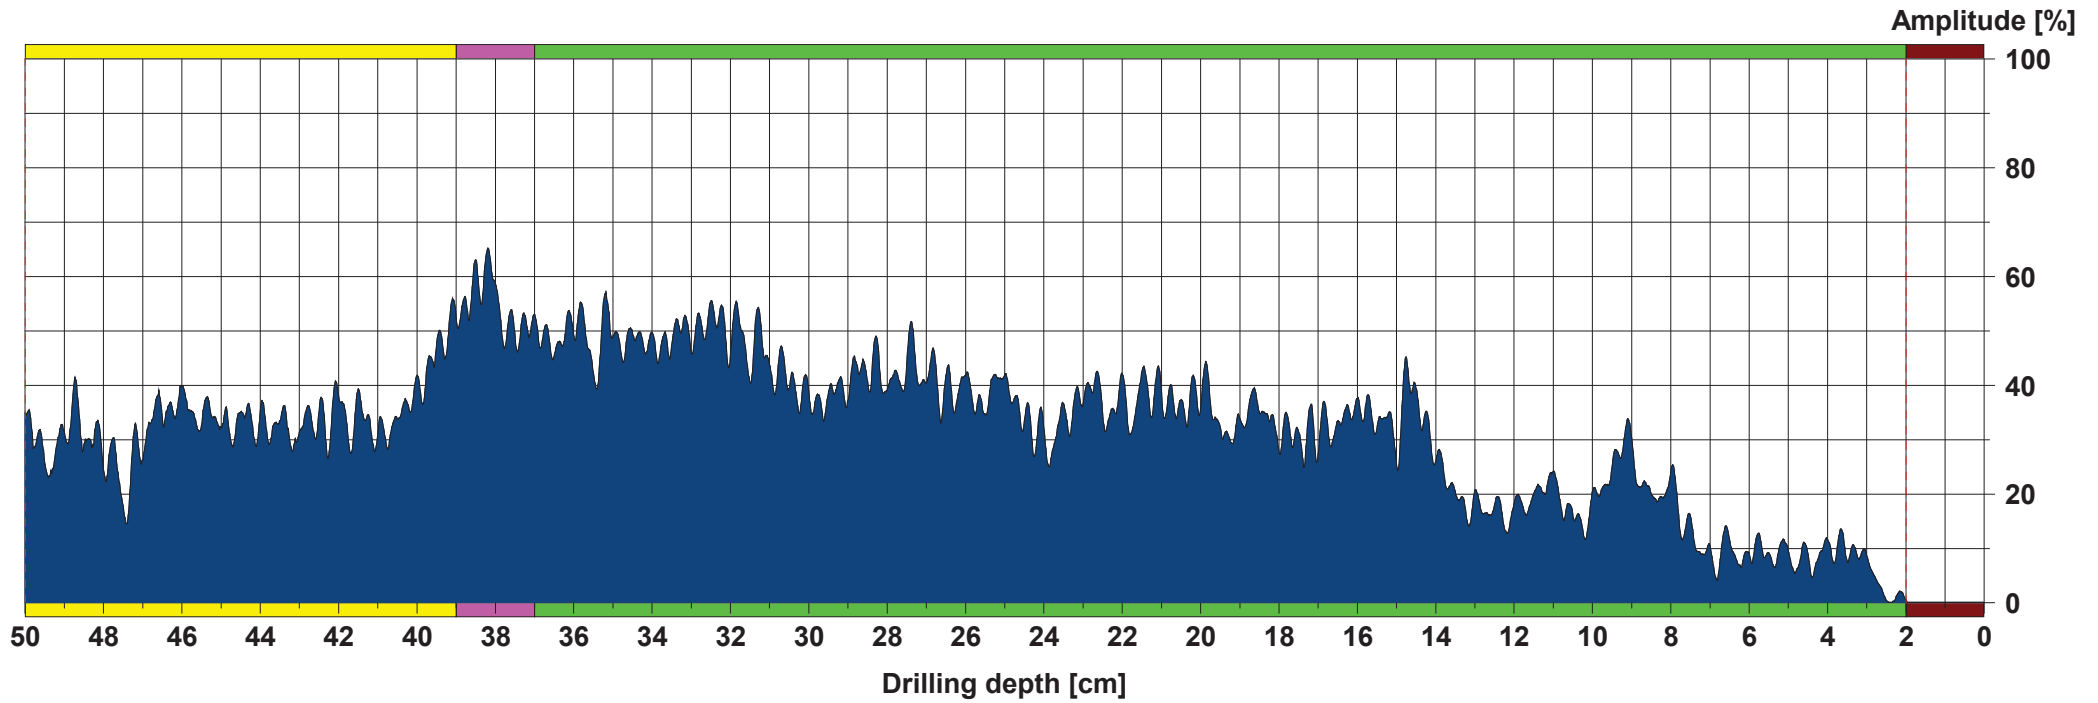
DUNGEN EK S 1.7

■	From	0,0 cm	to	2,0 cm	:	bark
■	From	2,0 cm	to	37,0 cm	:	frisk ved
■	From	37,0 cm	to	39,0 cm	:	barriärzon
■	From	39,0 cm	to	50,0 cm	:	försvagad ved
□	From	0,0 cm	to	0,0 cm	:	
□	From	0,0 cm	to	0,0 cm	:
